ANALISIS KERUSAKAN SPIRAL WIRES PADA ELECTROSTATIC PRECIPITATOR DI PEMBANGKIT LISTRIK TENAGA UAP

Arif Purnomo Aji¹, Catur Rakhmad Handoko¹, Mohammad Basuki Rahmat¹, Purwidi Asri¹

¹Program Studi Teknik Kelistrikan Kapal, Politeknik Perkapalan Negeri Surabaya

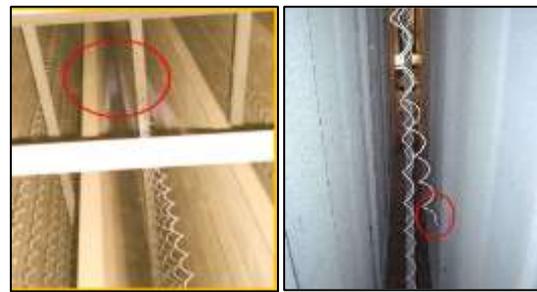
Gambar 7. Spiral Wires dan Spiral Wires Putus

Spiral Wires adalah komponen penting didalam internal ESP guna menangkap abu (fly ash) sisa hasil pembakaran batubara. Seperti yang telah dijelaskan, Spiral ini di inject arus sehingga batubara yang melewati spiral bermuatan negatif. Pada hari kamis, tanggal 01 februari 2018 terdapat permasalahan yang terjadi pada ESP yaitu putusnya 3 buah spiral wires di field A24.

Gambar putusnya spiral dimuat pada gambar 7. Permasalahan spiral putus menjadi suatu objek permasalahan yang akan dianalisa pada tugas akhir ini. Kejadian berlangsung pada pukul 13.00 setelah jam istirahat berakhir. Putusnya spiral diketahui oleh operator di CHCB (Coal Handling Control Building) dengan ditandai alarm “*output voltage lack* ” yang bekerja. Pada saat itu, tren A24 mengalami kerusakan spiral yang menyebabkan spiral putus. Spiral putus akan menyebabkan spiral bergelantungan didalam tren kemudian spiral akan menyentuh collecting plate sehingga terjadilah short circuit. Implikasinya, tren ESP akan berhenti beroperasi. Hal tersebut merupakan permasalahan yang kecil namun fatal akibatnya jika terjadi terus menerus.

- a. Penggantian spiral wires
- b. Penggunaan besar arus injeksi
- c. Pemasangan clamp pada collecting plane
- d. Koordinasi antar divisi.

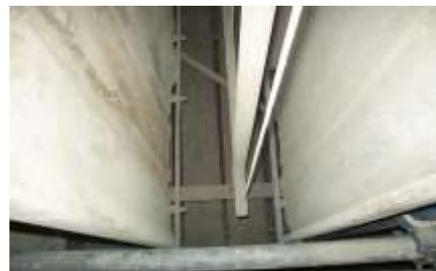
Gambar 9. Jarak Standart antar Elektrode

Standar operasional ESP menunjukkan bahwa jarak antara collecting plate dan spiral

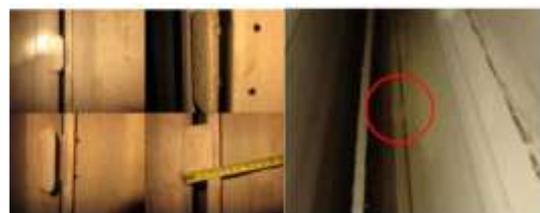
Gambar 10. Pengukuran Jarak antar Elektrode

wires adalah 250 mm – 400 mm seperti pada Gambar 10. Namun setelah dilakukan pengukuran terdapat 3 field ESP yang memiliki jarak antar elektrode tidak sesuai dengan standart operasional (Lampiran A). Pengukuran dilakukan saat ESP shutdown dan dilakukan pergantian spiral wires. Alat ukur yang digunakan adalah mistar/penggaris, dan pengukuran dilakukan seperti gambar 10.

Data hasil pengukuran menunjukkan bahwa terdapat 3 field ESP yang tidak sesuai dengan standar operasional ESP. Standar operasional ESP menunjukkan bahwa jarak antara discharge electrode (spiral wires) dan collecting plate seharusnya 250 mm. Akan tetapi, pada minggu ke 2, 4, dan 10 kurang dari 250 m. Ketidaksesuai standart tersebut terjadi pada field A14, B21, dan A24. Pada field A14 terjadi pada tanggal 6 februari 2018 , Pada field B21 terjadi pada tanggal 20 februari 2018 dan pada field A24 terjadi pada tanggal 6 April 2018. Akibatnya dari ketidaksesuaian standar, Jarak antara collecting plate dan spiral wires menjadi semakin dekat. Karena spiral wires

mengandung abu yang bermuatan negatif dan collecting plate bermuatan positif, maka terjadi tarik menarik sehingga lambat laun akan menyebabkan kerusakan pada spiral wires. Spiral wires akan menyentuh collecting plate dan terjadilah short circuit. Pada saat yang bersamaan Field ESP berhenti beroperasi. Selain itu, Jika posisi yang semakin dekat juga akan membuat nilai tegangan kritis korona (*corona onset voltage*) dari spiral wires akan semakin kecil. Nilai tegangan kritis korona yang rendah maka akan membuat nilai tegangan operasi field ESP menjadi rendah, yang akhirnya nilai corona power dari field ESP menjadi rendah pula. Perhitungan kuat medan korona dilakukan menggunakan persamaan 2.3. dan perhitungan Tegangan kritis korona menggunakan persamaan 2.4. Adapun hasil perhitungan dimuat dalam tabel 7.
