**Ship Operation**

Vol. 1, September 2023

**ANALISA PENYEBAB PUTUSNYA TALI MOORING GAS  
ATTAKA SAATLEPAS SANDAR DI JETTY LPG SLUKE  
REMBANG**

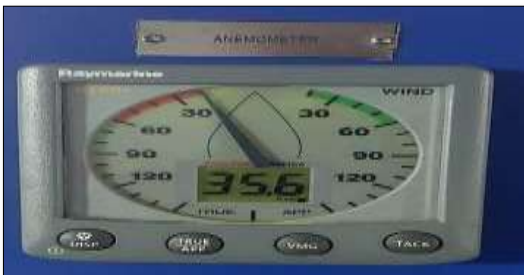
**Gambar 2.** Kecepatan angin dari anemometer yang menunjukkan 30 *knots* sampai 35 *knots*

melaksanakan *unberthing* pada kecepatan angin 35 *knots*, yang mana terdapat adanya perubahan cuaca yang tidak termonitor dengan baik oleh pihak kapal sehingga mengakibatkan putusnya tali *mooring* yang disebabkan oleh ketidakmampuan tali untuk menahan beban.

1. Dalam menghadapi cuaca ekstrim Berdasarkan data yang diperoleh, apabila kondisi angin mencapai sampai 35 *knots* sesuai SSCL yang telah disetujui oleh pihak kapal dengan pihak *jetty* harus dilaksanakan lepas sandar, karena kondisi cuaca ekstrim mengakibatkan ketidakmampuannya *Mooring Gang* dalam melakukan pelepasan tali *mooring* yang terikat pada *mooring bits dolphin*. Dalam hal ini diperlukan kesiapan dan kesiagaan *deck watch* untuk memperhatikan kondisi tali bilamana dalam keadaan kencang serta kondisi cuaca disekitar area *jetty* saat melaksanakan dinas jaga, sehingga dapat dilakukan langkah antisipatif untuk meminimasilir terjadinya putusnya tali yaitu dengan mengatur tambatan tali agar tidak kencang sehingga tidak mengakibatkan tali putus.

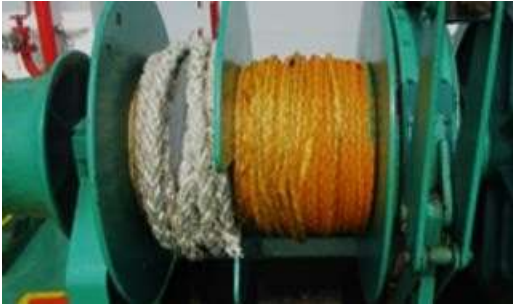
**Gambar 6.** Kondisi tali sebelum putus  
(Sumber : Dokumen Pribadi)

lepas sandar di *Jetty* LPG Sluke Rembang merupakan tali *mooring* yang diterima dari perusahaan PT. Pertamina International Shipping dengan jenis tali *polyethylene*, panjang tali 220 meter, lebar tali 18 milimeter, ukuran tali 8-strand. Berdasarkan data *inspection record* tali *mooring* yang dilakukan oleh Mualim 1, keadaan tali *mooring* sudah digunakan selama 4 tahun, terdapat 3 sambungan pada tali *mooring* dan adanya pengikisan pada permukaan tali *mooring*, dari hasil data yang didapatkan tali *mooring* yang digunakan dinyatakan dalam kondisi cukup atau masih layak pakai.

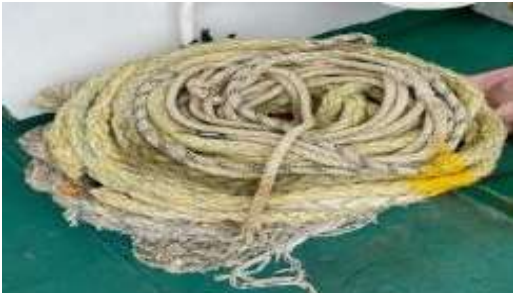
**Gambar 7.** Kondisi tali sesudah putus  
(Sumber : Dokumen Pribadi)

- 2) Kondisi tali *mooring* yang menyatakan cukup atau masih layak pakai, sehingga tali putus karena tidak mampu menahan beban.
- b. Upaya untuk mencegah putusnya tali *mooring* saat kapal lepas sandar di Jetty LPG Sluke Rembang :

- 1) Diperlukannya kesiapan dan kesigapan *crew deck* untuk memperhatikan kondisi tali bilamana terjadi cuaca ekstrim saat melaksanakan dinas jaga dengan mengatur keadaan tali agar tidak mengalami kencang dan berakibat putus
