Ship Operation

ANALISIS KECELAKAAN KERJA PADA SNAPBACK ZONE DI MT. SHINTA

Muhammad Saifullah, I Kadek Laju, Antony Damanik

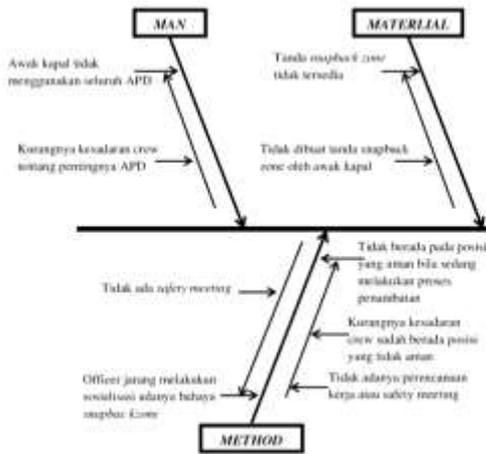
Gambar 4. 5 Hasil dari analisis fishbone

Berikut adalah peneliti paparkan terkait hasil diskusi dari *brainstorming fishbone* diagram tentang kecelakaan kerja pada *areaspapback zone*:

Possible root cause	Discussion	Root Cause?
Man (Manusia)		
Awak kapal tidak menggunakan alat pelindung diri	Sudah diatur dalam standar operasional prosedur perusahaan	Y
Kurangnya kesadaran crew terhadap pentingnya APD	Prosedur sudah disediakan	N
Material (Alat)		
Tanda <i>snapback zone</i> tidak tersedia	Belum tersedia prosedur terkait tanda <i>snapback zone</i>	Y

Tidak dibuat tanda <i>snapback zone</i> oleh awak kapal	Belum tersedia prosedur terkait tanda <i>snapback zone</i>	Y
Method (Metode)		
<i>Officer</i> jarang melakukan sosialisasi terhadap adanya bahaya <i>snapback zone</i>	Tidak ada <i>safety meeting</i> sehingga <i>officer</i> tidak dapat mensosialisasikan sebelum kegiatan dilakukan	Y
Tidak ada <i>safety meeting</i>	Belum tersedia prosedur terkait tanda <i>snapback zone</i>	N
Tidak berada pada posisi yang aman	Sudah tersedia dalam prosedur keselamatan	Y
bila sedang melakukan proses tambat	untuk penambatan	
Kurangnya kesadaran crew sudah berada posisi yang tidak aman	Sudah tersedia prosedur	N
Tidak adanya perencanaan kerja atau <i>safety meeting</i>	Belum tersedia prosedur perusahaan	N

Berdasarkan hasil dari analisis fishbone dan hasil diskusi dari brainstorming fishbone diagram yang sudah dilakukan berdasarkan hasil angket yang berasal dari responden crew deck kapal MT. Shinta didapatkan faktor-

faktor yang dapat menyebabkan terjadinya kecelakaan kerja pada *snapback zone*.

Berdasarkan hasil observasi yang dilakukan secara langsung di atas kapal tentang kecelakaan kerja yang terjadi berupa kibasan wire yang hampir mengenai kaki dari salah satu dari crew pada saat melaksanakan tugas, ini diakibatkan oleh kurangnya kesadaran crew terhadap adanya kemungkinan bahaya kecelakaan kerja pada *snapback zone* yang dapat menyebabkan cedera fisik pada crew, hal ini juga didukung dengan adanya standar operasional prosedur prosedur yang sudah dibuat oleh perusahaan namun tidak diterapkan sepenuhnya oleh crew pada saat melaksanakan tugas. Kecelakaan ini juga didukung dengan tidak adanya tanda *snapback zone* pada setiap area yang memiliki potensi, selain tidak adanya tanda pada setiap area *snapback* hal ini semakin diperkuat dengan crew yang tidak menggunakan alat pelindung diri pada saat melaksanakan tugas di *snapback zone area*. Hal ini juga disebabkan tidak adanya perencanaan untuk setiap pekerjaan yang akan dilakukan di atas kapal baik pada *snapback zone area* maupun pada pekerjaan yang lainnya, hal ini menyebabkan kurangnya koordinasi antara crew yang sedang bertugas dan menyebabkan terjadinya komunikasi yang buruk antar crew pada saat bertugas yang dapat menimbulkan bahaya kecelakaan kerja yang lebih besar, dan didukung juga dengan tidak adanya edukasi kepada crew tentang K3 yang bertujuan untuk menjaga kesehatan dan menjaga keselamatan para crew kapal pada saat melakukan pekerjaan. Selain itu tidak adanya sosialisasi yang dilakukan oleh pihak perusahaan untuk memberikan

pemahaman kepada crew terhadap adanya bahaya yang dapat timbul pada *snapback zone*.

Upaya yang dapat dilakukan untuk mengantisipasi terjadinya kecelakaan kerja pada *snapback zone* dapat direkomendasikan oleh peneliti kepada perusahaan untuk melakukan sosialisasi tentang bahaya yang terdapat pada *snapback zone area* kepada para seluruh *crew* kapal agar terhindar dari bahaya *snapback*. Setelah adanya sosialisasi yang dilakukan kepada *crew* kapal, selanjutnya *crew* kapal memberikan penanda pada setiap area *snapback* agar setiap *crew* yang bertugas di area tersebut dapat merasa waspada pada saat akan melakukan kegiatan di area tersebut.
