## ANALISIS KERUSAKAN KOMPONEN JACKET COOLING SYSTEM MAIN ENGINE (STUDY KASUS DI KAPAL MV.ISA EXPRESS)

Program Studi Teknologi Rekayasa Permesinan Kapal, Fakultas Vokasi Pelayaran, Universitas Hang Tuah<sup>1</sup>

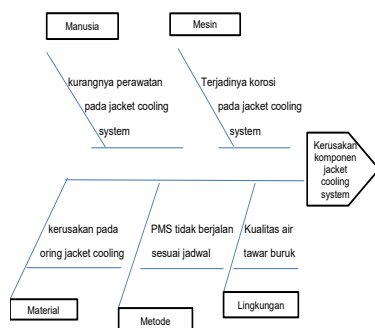
Gambar 1 Diagram Fishbone

Data yang di ambil merupakan data yang telah di kumpulkan kemudian di analisis menggunakan metode fishbone dan di lakukan penghitungan guna untuk menentukan kerusakan komponen pada jacket cooling system. Berikut ini merupakan penjelasan dari diagram fishbone:

- Kurangnya perawatan pada jacket cooling system dapat mengakibatkan terjadinya kerusakan kompone pada jacket, seperti kerusakan pada oring yang dapat mengakibatkan terjadinya kebocoraneng, Sehingga temperature main engine meningkat hal ini di akibatkan karena terjadinya kebocoran pada jacket cooling.

- Terjadinya korosi pada jacket cooling di akibatkan karna banyaknya endapan kotoran pada tanki exspansi, sehingga air yang di alirkan menuju sistem pendingin kotor.

- Terjadi keausan pada oring jacket di akibatkan karna kurangnya pengecekan terhadap sistem pendingin, jam kerja oring yang sudah melebihi batas.

- PMS (Planned Maintance System) tidak dijalankan dengan baik atau menunggu terjadinya kerusakan baru akan di adakan pengecekan sekaligus penggantian material.

- Kualitas air tawar atau fresh water yang buruk di akibatkan karna kotornya tangki fresh water, yang mengakibatkan terjadinya korosi pada jacket cooling system.

Pada faktor material sendiri upaya untuk mengatasi kerusakan pada oring jacket cooling yaitu dengan cara melakukan overhoul dan mengganti oring yang aus dengan oring baru atau oring spare. Berikut adalah Langkah-langkah yang di lakukan saat penggantian oring:

Pada faktor mesin upaya untuk mengatasi terjadinya korosi pada jacket cooling yaitu dengan cara melakukan pengecekan pada tangki ekspansi atau menguras tangki ekspansi lalu membersihkan kerak atau sisa endapan kotoran pada tangki, agar nantinya air yang di suplay menuju main engine tidak bercampur dengan kerak atau endapan kotoran yang terdapat pada tangki.
