ANALISIS MENURUNNYA TEKANAN BOSCH PUMP PADA MESIN INDUK DI ATAS KAPAL DENGAN METODE ROOT CAUSE ANALYSIS (RCA)

Program Studi D-IV Teknologi Rekayasa Permesinan Kapal, Politeknik Pelayaran Surabaya 1

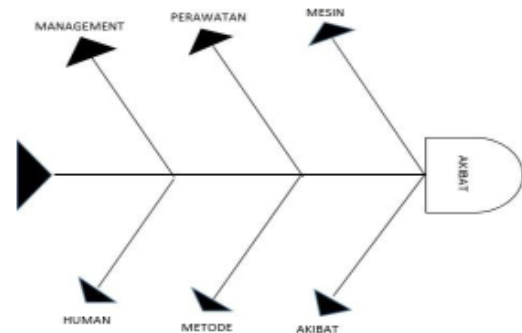
Gambar 1. Diagram Fish Bone Perawatan Bosch Pump

Identifikasi akar penyebab permasalahan pada kapal MV. Damai Sejahtera 88 :

1. Management, terdapat masalah pada saat crew meminta spare part kepada perusahaan dan terkadang mereka terlambat atau bahkan sering tidak mengirimkan spare part yang dibutuhkan;
2. Human, kurangnya pengecekan secara rutin yang menyebabkan pada saat *delivery valve holder* dan *o ring delivery valve* rusak. Masinis kapal mengetahuinya saat sudah terlambat yaitu pada saat sudah menurunnya tekanan pada bosch pump yang menimbulkan *blackout* serta tertundanya jadwal bongkar muat di karenakan *human eror* tersebut;
3. Masinis kapal tidak mengikuti PMS tentang perawatan Bosch Pump yang seharusnya setiap 500, 1000, dan 1500 jam harus dilakukan pengecekan pada Bosch Pump dan pergantian spare part yang lama ke yang baru tidak dilakukan
