Ship Operation

PUTUSNYA STERN LINE PADA KAPAL MT. MAUHAU DI PELABUHAN KUMAI

Hasil dari penelitian ini menyimpulkan bahwa penyebab putusnya stern line adalah kondisi stern line yang sudah lapuk karena kurangnya maintenance, kurangnya mooring plan dan safety meeting yang matang yang dilakukan sebelum lepas, tug yang digunakan bukan tug assist atau harbour tug serta komunikasi yang buruk dalam proses lepas dari dermaga. selain itu, terdapat juga faktor yang disebabkan dari alam, diantaranya yaitu, arus pasang surut yang deras, serta angin yang kencang.

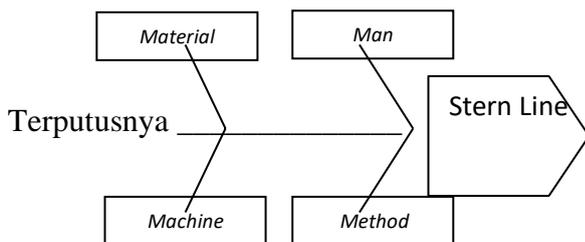
Gambar 4.3. Diagram *fishbone*

Dari beberapa keterangan berdasarkan wawan- cara, observasi dan dokumentasi yang telah dilakukan, dimana tabel wawancara terlampir, bahwa faktor yang mempengaruhi terputusnya *stern line* MT. Mauhu di pelabuhan Kumai adalah sebagai berikut:

Manusia memainkan peran penting dalam proses lepas dari dermaga kapal, sebab merupakan pihak utama yang bertanggung jawab atas putusnya *stern line*. Jumlah kru yang tidak memadai dalam proses lepas dari dermaga kapal menjadi salah satu faktor yang menyebabkan *stern line* putus. Kru kapal yang kurang memahami akan tugas dan tanggung jawabnya memberikan efek terbesar, sehingga kru harus diberikan pemahaman dalam *mooring plan* dan *safety meeting* sebelum proses lepas dari dermaga mengenai apa yang harus dilakukan. Seperti harus menjauh dari *snag back zone* atau daerah kibasan tali putus.

Setiap kapal memiliki metode tersendiri dalam proses lepas dari dermaga kapal, baik itu dalam menentukan waktu yang tepat serta mengambil tindakan untuk memastikan kondisi aman dari bahaya lainnya, seperti dalam meng*heave up* dan mengarea tali agar tidak terlalu kencang dan terlalu *slack* yang berakibat tali menjadi kotor bahkan tersangkut di dasar kapal sehingga kapal dapat menjauh dari dermaga.

Dengan tidak adanya *spare* tali di atas kapal, membuat tali-tali yang sering digunakan menjadi rusak, rapuh dan serat-serat tali memudar. Tali dikapal seharusnya dalam perawatan di ganti dengan tali yang baru setiap 5 tahun sekali apabila kapal tersebut memiliki trayek atau *trip* yang dekat, sehingga selalu digunakan dalam proses lepas dari dermaga.

Winch merupakan mesin yang digunakan untuk lepas dari dermaga kapal, apabila kekuatan yang dihasilkan *winch* tidak seimbang dengan berat tali yang di tarik, mesin *winch* dapat meledak bahkan *overhaul*, sehingga dapat mempengaruhi proses lepas dari dermaga berikutnya.

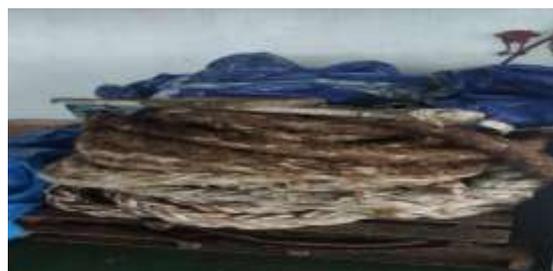
Berdasarkan keterangan dari bosun, tali yang sudah terlalu lama tidak diganti menyebabkan serat-serat tali menjadi pudar, rapuh serta rusak. Disisi lain, dengan tidak adanya *spare* tali dikapal membuat kru harus siap waspada akan bahaya yang timbul. Tali seharusnya diganti dalam waktu 5 tahun sekali apabila tali tersebut selalu digunakan pada kapal yang mempunyai *trip* atau trayek yang dekat. Serta *mooring plan* dan *safety meeting* harus di laksanakan sebelum proses lepas dari dermaga, sebab masih banyak kru dek yang belum memahami secara pasti apa yang menjadi tanggung jawabnya dan digunakan sebagai koreksi dari kejadian sebelumnya yang dialami kapal lain.

Gambar 4.4 Serat-serat tali memudar

Mengganti tali dengan bahan dan serat yang memiliki daya tahan terhadap air dan memiliki kekuatan serta keelastisan yang mumpuni dalam tali menjadi rapuh.

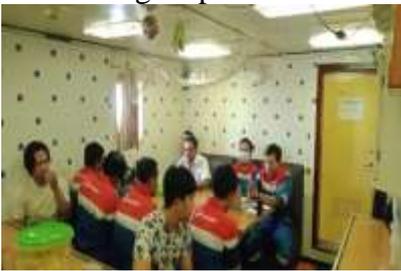
Gambar 4.5. *Mooring Plan dan Safety meeting*

- c. Sebaiknya sebelum dilaksanakannya proses lepas dari dermaga, kru kapal dan pandu melaksanakan *mooring plan* dan *safety meeting* agar saling memahami akan tugas dan tanggung jawab guna meminimalisir kecelakaan kerja.

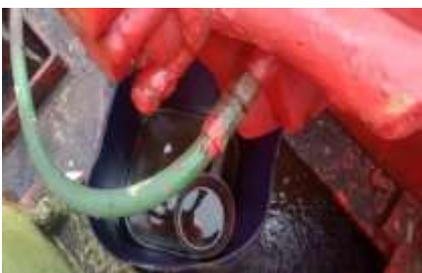
Dalam wawancara dengan Nakhoda, Nakhoda berpendapat bahwa dampak yang ditimbulkan dari putusnya *stern line* adalah berkurangnya jumlah *spare* tali di atas kapal, bocornya pipa *hydraulic* di *winch*, bertambahnya waktu yang terbuang untuk kapal berlayar (*delay*) dan lain sebagainya. Bocornya pipa *hydraulic* di *winch* menjadi penghambat bagi kapal saat lepas dari dermaga, sebab apabila *winch* tidak bekerja, maka untuk menarik tali pada saat lepas dari dermaga harus menggunakan tenaga manusia. *Winch* biasanya memiliki daya yang kuat untuk menarik tali dalam keadaan basahpun, akibat bocornya pipa *hydraulic* ini, dapat

menimbulkan resiko bahaya (*near miss*) diantaranya seperti terpeleset apabila kru menginjak minyak *hydraulic*, menjadi pemicu pencemaran apabila minyak *hydraulic* jatuh ke air atau alur sungai pelabuhan, meledaknya mesin *winch*.

Gambar 4.6. Pipa *Hydraulic winch* bocor
Sumber: Data pribadi (2022)

Untuk menanggulangi minyak *hydraulic* yang bocor, kru dek bagian belakang harus melakukan penanganan dengan mengambil peralatan di SOPEP (*Shipboard oil Pollution Emergency Plan*). Sopep adalah teknik yang digunakan untuk menangani tumpahan minyak laut, dan peralatan yang digunakan untuk menangani tumpahan minyak laut. Adapun fungsi dari sopep adalah perencanaan yang menguraikan tanggung jawab masing-masing kru, termasuk tindakan darurat apabila terjadi bencana minyak, memuat gambaran umum tentang kapal, bagaimana melaporkan tumpahan minyak prosedurnya. Isi dari pada sopep adalah serbuk gergaji, majun, pasir, *oil spill dispersent (OSD)*, sekop, ember, sapu dan lainnya.

Perawatan rutin terhadap alat-alat lepas dari dermaga seperti *winch*, *bollard*, tali, serta pipa-pipa *hydraulic winch*.

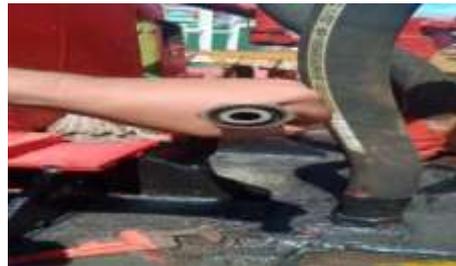
Pada bagian *machine* ini, dampak yang timbul adalah bocornya pipa *hydraulic* di *winch*. Minyak *hydraulic* yang tumpah di dek dapat mengakibatkan

kru terpeleset, proses lepas dari dermaga kapal lain serta lepas dari dermaga berikutnya terhambat dan apabila *winch* tidak segera diperbaiki, untuk menarik beratnya tali harus menggunakan tenaga manusia. Untuk proses ini dapat memakan waktu yang cukup lama dan melelahkan serta resiko kecelakaan kerja semakin besar. Mulai dari jatuhnya kru kapal ke perairan dermaga, tangan menjadi kaku dan lain sebagainya.

Gambar 4.7. Selang pipa *hydraulic winch* bocor
