ANALISIS KERUSAKAN SPIRAL WIRES PADA ELECTROSTATIC PRECIPITATOR DI PEMBANGKIT LISTRIK TENAGA UAP

Arif Purnomo Aji¹, Catur Rakhmad Handoko¹, Mohammad Basuki Rahmat¹, Purwidi Asri¹

¹Program Studi Teknik Kelistrikan Kapal, Politeknik Perkapalan Negeri Surabaya

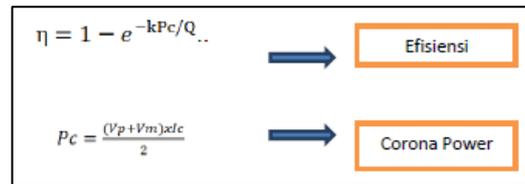
Gambar 11. Perhitungan Efisiensi dan *Corona Power*

Setelah dilakukan perhitungan, dan memperoleh hasil sdeperti pada Tabel 12 korelasi antara setting arus menunjukkan bahwa setting arus berbanding lurus dengan nilai corona power. Sehingga makin besar setting arus maka efisiensi juga semakin besar. Saat setting arus 525 mA efisiensi mencapai 95% dan saat 900 mA mencapai 99,5%. Dengan menggunakan arus injeksi antara 935-1294 mA juga menunjukkan efisiesi yang tinggi hingga mencapai 99,9%. Akan tetapi berdasarkan data kerusakan, setting tersebut menyebabkan beberapa spiral putus. Dapat dikatakan setting arus dengan range ≥ 935 mA tidak aman untuk dioperasikan.
