PENTINGNYA PROSEDUR PENGOPRASIAN DAN PERAWATAN ALAT-ALAT KESELAMATAN DI KAPAL KM BUNGA MELATI 51

Johan Dwi Firmansyah

Program Studi D4 Teknologi Oprasional Kapal Fakultas Vokasi Pelayaran Universitas Hang Tuah

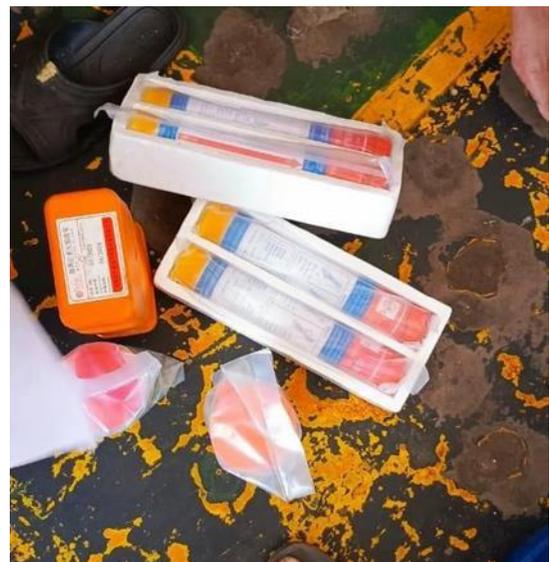
immersion suit dan alat keselamatan lainnya

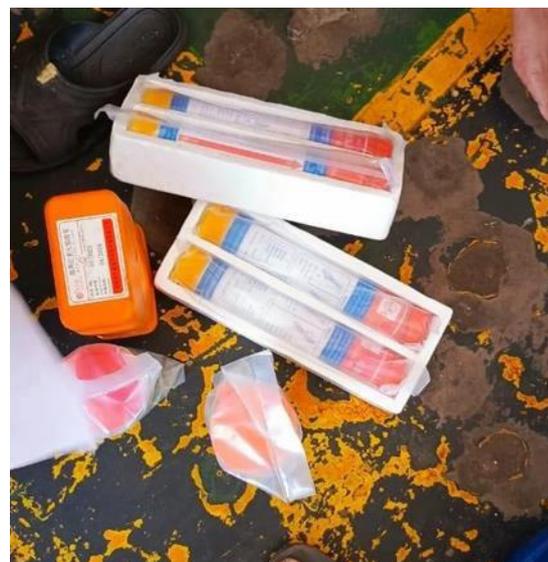
Gambar 1. *Pyrotechnics* Sekoci

keselamatan yang dilakukan oleh kru kapal KM Bunga Melati 51?”, jawaban untuk rumusan masalah tersebut adalah perawatan serta pengecekan dilakukan rutin di kapal KM Bunga Melati 51. walaupun perawatan sudah dilakukan secara rutin dan berkala namun ada beberapa alat-alat keselamatan yang perawatannya tidak maksimal dikarenakan kurangnya suku cadang yang ada di kapal KM Bunga Melati 51 Perawatan sekoci kapal KM Bunga Melati 51 dilakukan dengan cara pembaruan wire yang sudah tidak layak digunakan atau wire yang sudah bercabang atau sudah tipis diganti dengan wire baru yang masih bagus dan layak dipakai agar ketika penurunan sekoci kapal KM Bunga Melati 51 tidak mengalami gangguan dan agar dewi-dewi berfungsi dengan baik, dan untuk sekoci diadakan pengecekan tanggal kadaluarsa *pyrotechnics* dan dilakukan pembaruan pada *pyrotechnics* sekoci kapal KM Bunga Melati

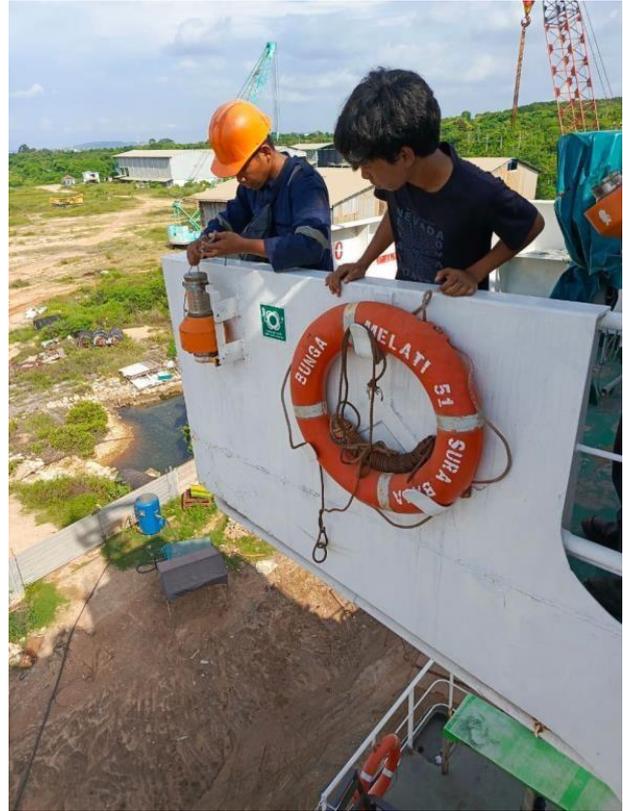
Gambar 2. *Lifebuoy* KM Bunga Melati 51

51. Perawatan *lifebuoy* dilakukan dengan pembaruan tali dan pengecatan lagi *lifebuoy* yang mengalami pengikisan cat sehingga harus dicat ulang dan selain itu mob (*Man Over Board*) agar pembaruan tanggal kadaluarsa dari mob tersebut selain itu juga untuk memastikan mob berfungsi, selain itu juga ada sil (*Sel Igniting Light*) yang dicek apakah sil masih menyala atau tidak, dan terakhir perawatan tali *lifebuoy* agar tali tidak putus ketika digunakan, jadi sangat penting untuk mengganti tali tersebut apabila tali terlihat berselabut.

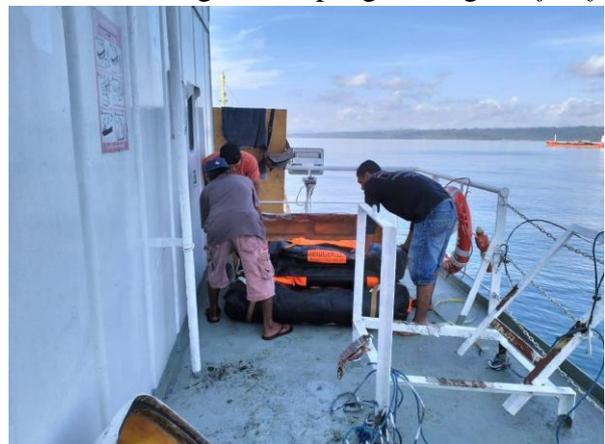
Perawatan *liferaft* dengan cara membuka kapsul *liferaft* dan dilakukan penggantian makanan dan minuman pada *liferaft* kapal KM Bunga Melati 51, tetapi pada saat penggantian makan dan minuman darurat tersebut *liferaft* tidak dikembangkan sehingga tidak maksimalnya *service* atau perawatan dari *liferaft* tersebut dan factor yang mempengaruhi adalah dikarenakan kapal KM Bunga Melati 51 sedang berlabuh di tengah laut sehingga tidak memiliki ruang untuk pengembangan *liferaft*

Gambar 3. *Liferaft* KM Bunga Melati 51 *service liferaft* yang dilakukan di tanggal 13

juli di atas kapal KM Bunga Melati 51 service tersebut dilakukan untuk memperbarui sertifikat pada *liferaft* serta mengganti makanan dan minuman yang kadaluarsa, dan pada saat service tidak dilakukan pengembangan pada *liferaft* sehingga tidak diketahui apakah *liferaft* masih bias berkembang atau tidak bocor atau tidak. Perawatan *lifejacket* kapal KM Bunga Melati 51 dilakukan hanya dengan pengecekan kelengkapan dan kelayakan seperti, peluit,
